Factsheet asbest in beglazingskiten

Asbest is in het verleden veelvuldig toegepast, ook in stopverf en beglazingskiten. Vanaf juli 1993 geldt in Nederland een verbod op de toepassing van asbest en in heel Europa vanaf 2005. Het inademen van asbest kan gevaarlijke ziektes veroorzaken zoals asbestose (stoflongen), longkanker en borstvlieskanker.

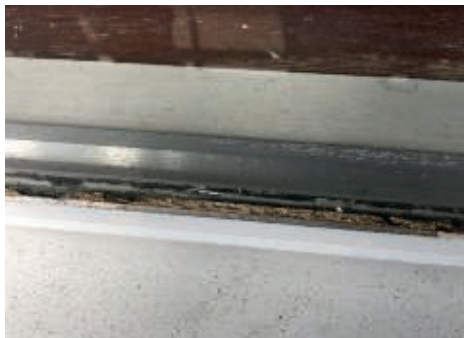
Asbesthoudende beglazingskit

- De kit is door uitdroging vaak gebarsten en kan ook beschadigd zijn.
- Soms kunnen op de breukvlakken met enige moeite bundels vezels waargenomen worden.

- De meest voorkomende kleuren zijn grijs, rood (beide butyleen kit) en zwart (bitumineuze kit), maar ook andere kleuren kunnen voorkomen. Daarnaast kan de kit (of stopverf) overgeschilderd zijn.
- Flexibele siliconenkiten bevatten geen asbest.
